認證編號 CPF5645025A112

## 車輛資料 Vehicle Information

## 車輛認證總結報告 Vehicle Inspection Findings

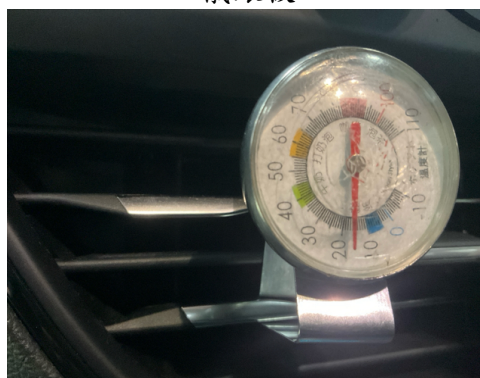
空調溫度

| 5. 前空調風速開關各段風速 | 正常 | 6. 前空調冷氣作動中央出風口溫度 | 15°C |
