# YES 車輛認證書

認證編號 CPF5645025A113

| 廠牌 Make | TOYOTA |
| 車型 Model | YARIS |

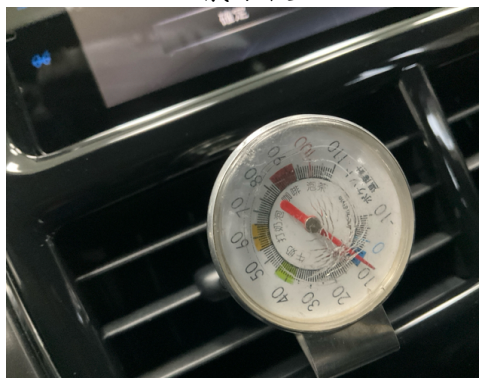
空調溫度

| 5. 前空調風速開關各段風速 | 正常 | 6. 前空調冷氣作動中央出風口溫度 | 7°C |
