# YES 車輛認證書

認證編號 CPF5645025A119

| 廠牌 Make | FORD |
| 車型 Model | FOCUS |

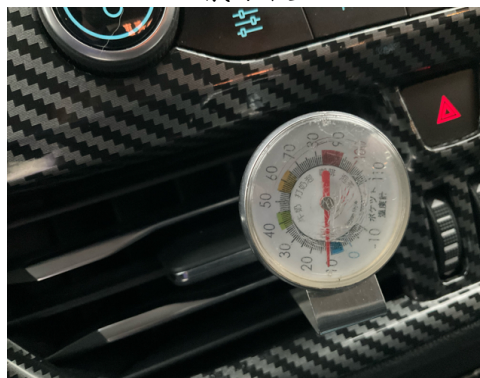
空調溫度

| 5. 前空調風速開關各段風速 | 正常 | 6. 前空調冷氣作動中央出風口溫度 | 10℃ |
