認證編號 CPF5645025A125

## 車輛資料 Vehicle Information

## 車輛認證總結報告 Vehicle Inspection Findings

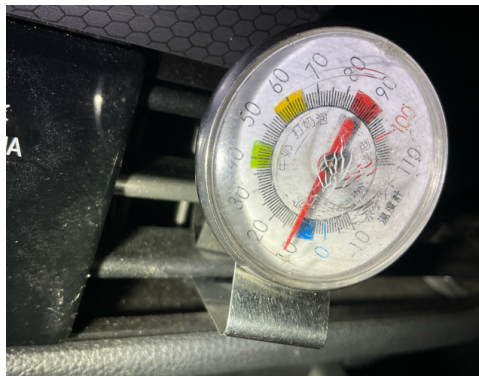
空調溫度

| 5. 前空調風速開關各段風速 | 正常 | 6. 前空調冷氣作動中央出風口溫度 | 10°C |
