認證編號 CPF5645025A141

## 車輛資料 Vehicle Information

## 車輛認證總結報告 Vehicle Inspection Findings

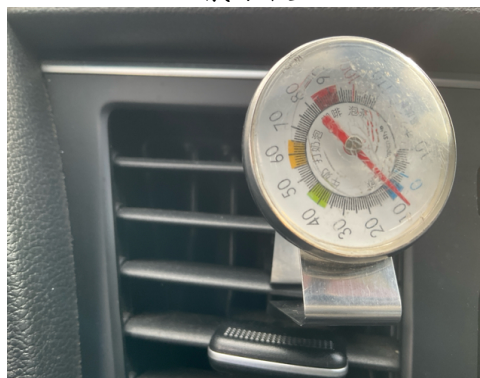
空調溫度

| 5. 前空調風速開關各段風速 | 正常 | 6. 前空調冷氣作動中央出風口溫度 | 7°C |
