# YES 車輛認證書

認證編號 CPF5645025A145

| 車型 Model | MAZDA3 |

## 車輛認證總結報告 Vehicle Inspection Findings

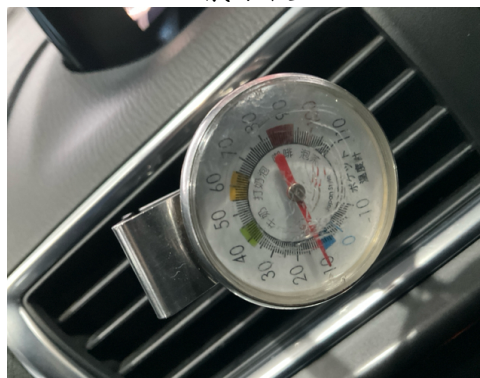
空調溫度

| 5. 前空調風速開關各段風速 | 正常 | 6. 前空調冷氣作動中央出風口溫度 | 10°C |
