# YES 車輛查定報告

**查定編號** CPF5645025A150

| 廠牌 Make | BENZ |
| 車型 Model | CLA-CLASS |

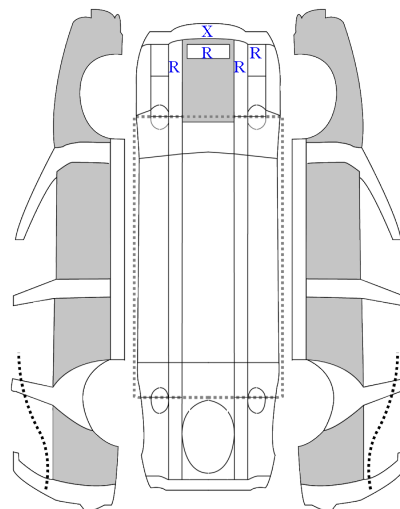
車骨結構圖

無此檢查項目  
無任何異常之痕跡。  
無任何泡水之痕跡。  
異常

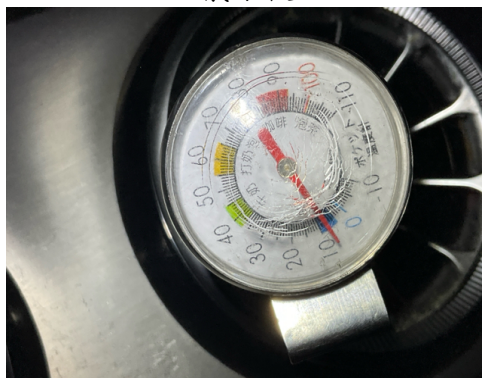
空調溫度

| 5. 前空調風速開關各段風速 | 正常 | 6. 前空調冷氣作動中央出風口溫度 | 7°C |
