認證編號 CPF5645025A151

## 車輛資料 Vehicle Information

## 車輛認證總結報告 Vehicle Inspection Findings

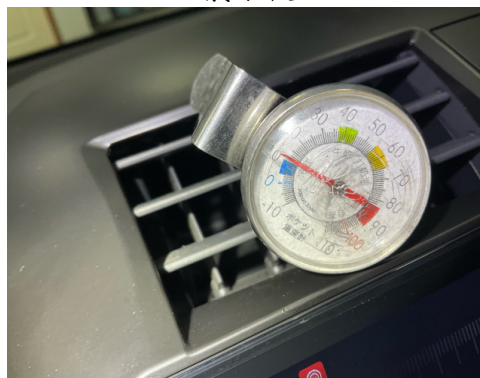
空調溫度

| 5. 前空調風速開關各段風速 | 正常 | 6. 前空調冷氣作動中央出風口溫度 | 10°C |
