認證編號 CPF5645025A153

## 車輛資料 Vehicle Information

## 車輛認證總結報告 Vehicle Inspection Findings

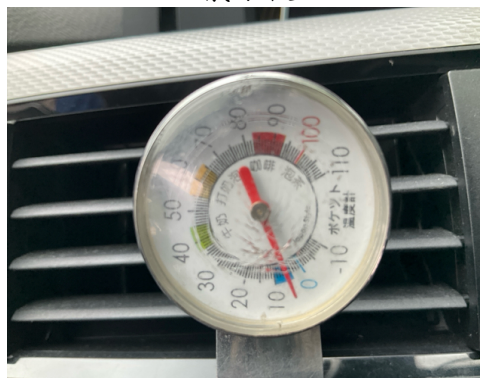
空調溫度

| 5. 前空調風速開關各段風速 | 正常 | 6. 前空調冷氣作動中央出風口溫度 | 6°C |
