認證編號 CPF5645025A155

## 車輛資料 Vehicle Information

## 車輛認證總結報告 Vehicle Inspection Findings

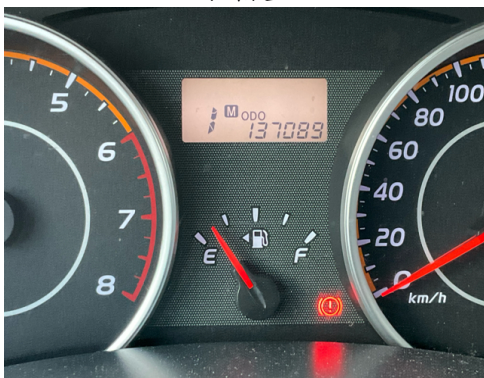
| 現況實車里程 Mileage<br>(僅揭露，不具保證效力) | 137,089 |

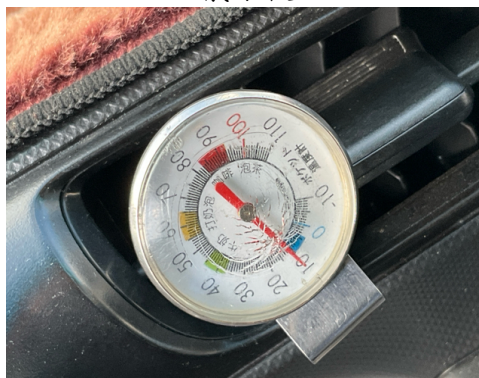
空調溫度

| 5. 前空調風速開關各段風速 | 正常 | 6. 前空調冷氣作動中央出風口溫度 | 10°C |
