認證編號 CPF5645025A157

## 車輛資料 Vehicle Information

## 車輛認證總結報告 Vehicle Inspection Findings

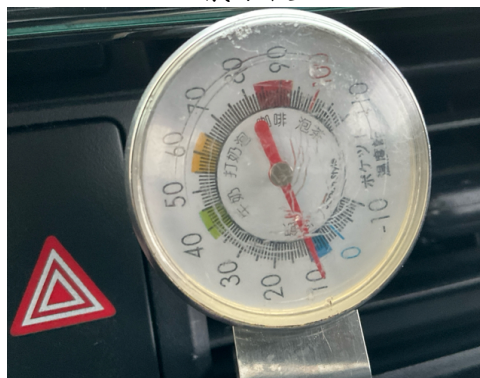
空調溫度

| 5. 前空調風速開關各段風速 | 正常 | 6. 前空調冷氣作動中央出風口溫度 | 10°C |
