認證編號 CPF5645025A158

## 車輛資料 Vehicle Information

## 車輛認證總結報告 Vehicle Inspection Findings

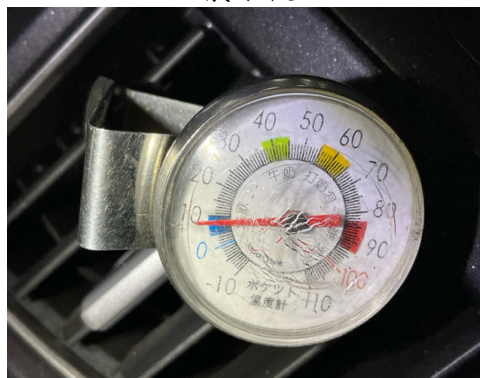
空調溫度

| 5. 前空調風速開關各段風速 | 正常 | 6. 前空調冷氣作動中央出風口溫度 | 10°C |
