# YES 車輛查定報告

查定編號 CPF5645025A160

| 廠牌 Make | HONDA |
| 車型 Model | HR-V |

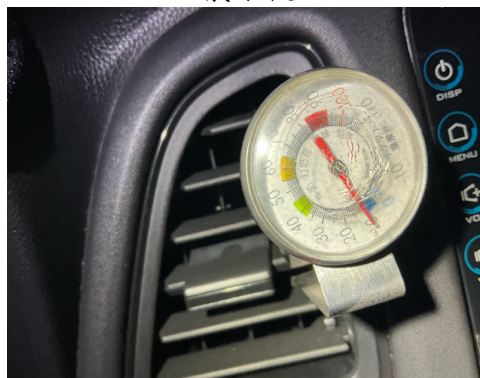
空調溫度

| 5. 前空調風速開關各段風速 | 正常 | 6. 前空調冷氣作動中央出風口溫度 | 10°C |
