認證編號 CPF5645025A161

## 車輛資料 Vehicle Information

## 車輛認證總結報告 Vehicle Inspection Findings

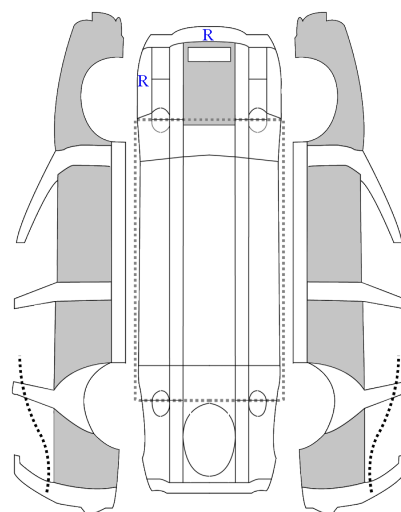
車骨結構圖

本車體骨架結構無修復跡象。
