# YES 車輛認證書

認證編號 CPF5645025A162

| 廠牌 Make | BENZ |
| 車型 Model | CLA-CLASS |

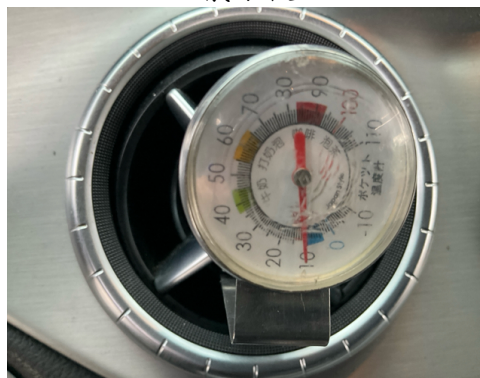
空調溫度

| 5. 前空調風速開關各段風速 | 正常 | 6. 前空調冷氣作動中央出風口溫度 | 7°C |
