認證編號 CPF5645025A163

## 車輛資料 Vehicle Information

## 車輛認證總結報告 Vehicle Inspection Findings

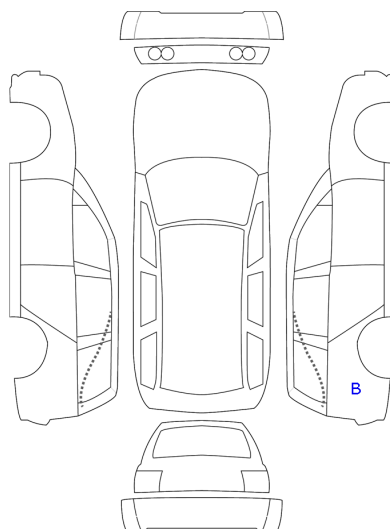
車體外觀圖

本車輛無泡水跡象。

本車體骨架結構無修復跡象。

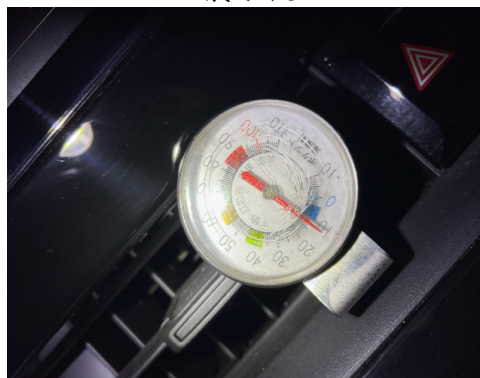
空調溫度

| 5. 前空調風速開關各段風速 | 正常 | 6. 前空調冷氣作動中央出風口溫度 | 10°C |
