認證編號 CPF5645025A165

## 車輛資料 Vehicle Information

| 車型 Model | COLT PLUS |

## 車輛認證總結報告 Vehicle Inspection Findings

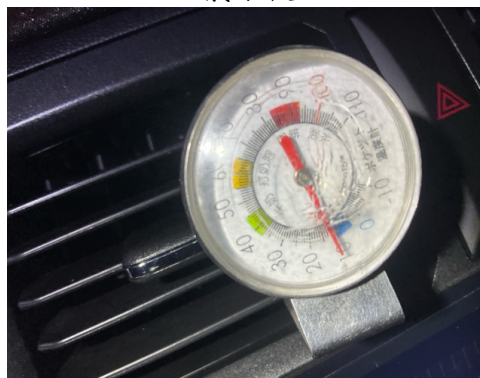
空調溫度

| 5. 前空調風速開關各段風速 | 正常 | 6. 前空調冷氣作動中央出風口溫度 | 10°C |
