認證編號 CPF5645025A168

## 車輛資料 Vehicle Information

## 車輛認證總結報告 Vehicle Inspection Findings

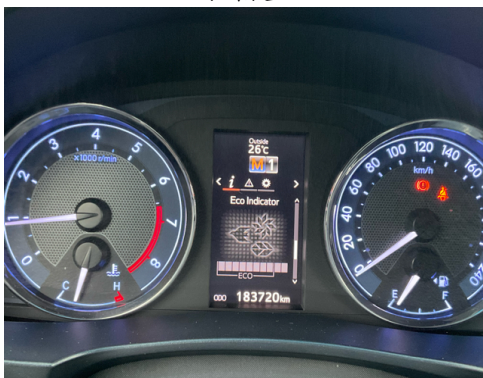
| 現況實車里程 Mileage<br>(僅揭露，不具保證效力) | 183,720 |

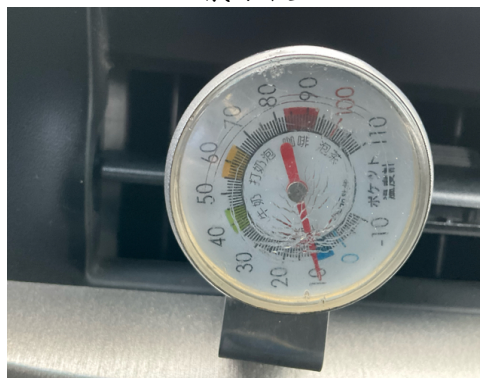
空調溫度

| 5. 前空調風速開關各段風速 | 正常 | 6. 前空調冷氣作動中央出風口溫度 | 10°C |
