認證編號 CPF5645025A169

## 車輛資料 Vehicle Information

## 車輛認證總結報告 Vehicle Inspection Findings

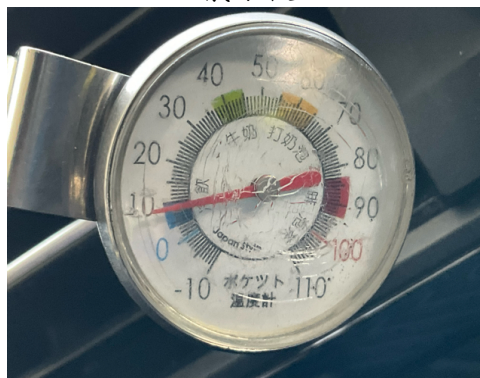
空調溫度

| 5. 前空調風速開關各段風速 | 正常 | 6. 前空調冷氣作動中央出風口溫度 | 10°C |
