認證編號 CPF5645025A170

## 車輛資料 Vehicle Information

## 車輛認證總結報告 Vehicle Inspection Findings

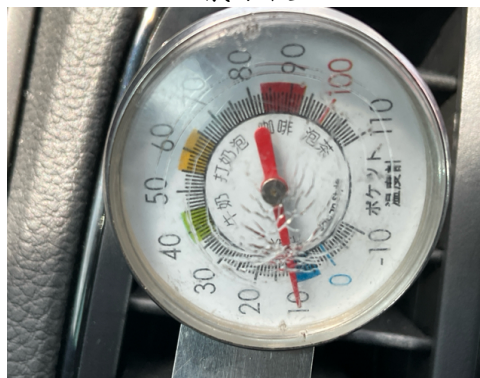
空調溫度

| 5. 前空調風速開關各段風速 | 正常 | 6. 前空調冷氣作動中央出風口溫度 | 10°C |
