認證編號 CPF5645025B018

## 車輛資料 Vehicle Information

## 車輛認證總結報告 Vehicle Inspection Findings

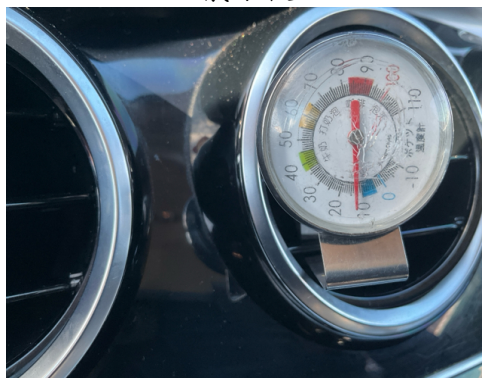
空調溫度

| 5. 前空調風速開關各段風速 | 正常 | 6. 前空調冷氣作動中央出風口溫度 | 12°C |
