# YES 車輛認證書

認證編號 CPF5645025B019

| 車型 Model | LIVINA |
| 年份 Year | 2016/08 |

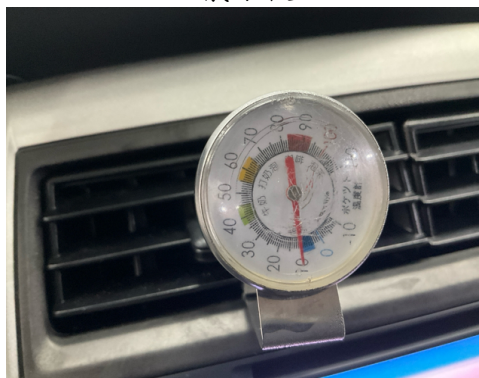
空調溫度

| 5. 前空調風速開關各段風速 | 正常 | 6. 前空調冷氣作動中央出風口溫度 | 10°C |
