認證編號 CPF5645025B020

## 車輛資料 Vehicle Information

## 車輛認證總結報告 Vehicle Inspection Findings

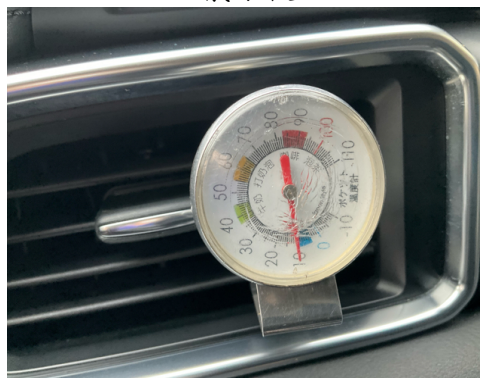
空調溫度

| 5. 前空調風速開關各段風速 | 正常 | 6. 前空調冷氣作動中央出風口溫度 | 10°C |
