認證編號 CPF5645025B030

## 車輛資料 Vehicle Information

## 車輛認證總結報告 Vehicle Inspection Findings

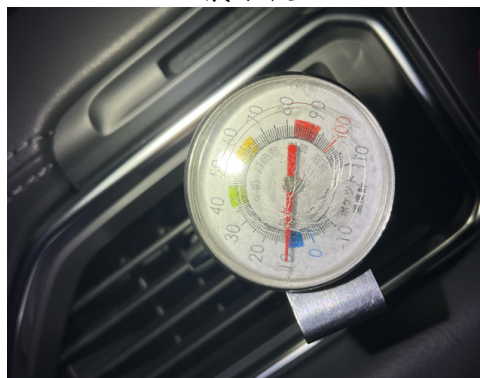
空調溫度
