# YES 車輛認證書

認證編號 CPF5645025B038

| 車型 Model | COROLLA CROSS |

## 車輛認證總結報告 Vehicle Inspection Findings

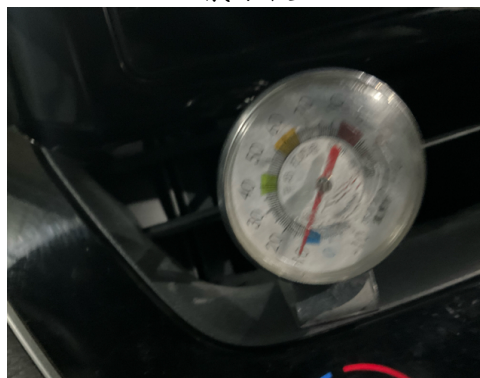
空調溫度

| 5. 前空調風速開關各段風速 | 正常 | 6. 前空調冷氣作動中央出風口溫度 | 10°C |
