# YES 車輛查定報告

## 車輛認證總結報告 Vehicle Inspection Findings

廠牌：BENZ  
排檔型式：手自排  
儀表里程數：145,868

車型：C-CLASS  
引擎號碼：無引擎號碼  
車身號碼：55SWF4KB9GU13\*\*\*\*

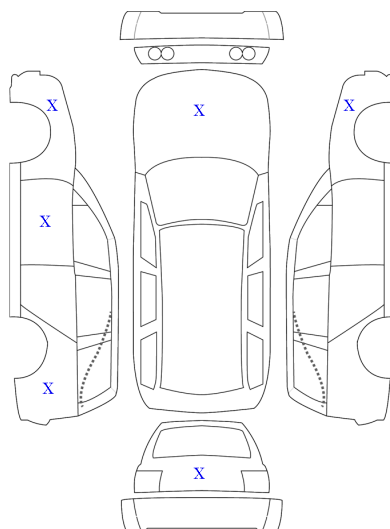
車體外觀圖

右前方有鈑修痕。  
左側有鈑修痕。  
左前方有鈑修痕。  
左後方有鈑修痕。  
正前方有鈑修痕。  
正後方有鈑修痕。

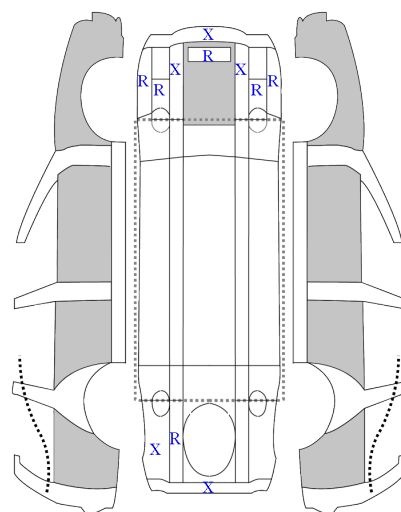
車骨結構圖

無此檢查項目  
無任何異常之痕跡。  
無任何泡水之痕跡。  
異常
