## 車輛認證總結報告 Vehicle Inspection Findings

認證編號 CPF5645025B046

| 廠牌 Make | BENZ |
| 車型 Model | C-CLASS |

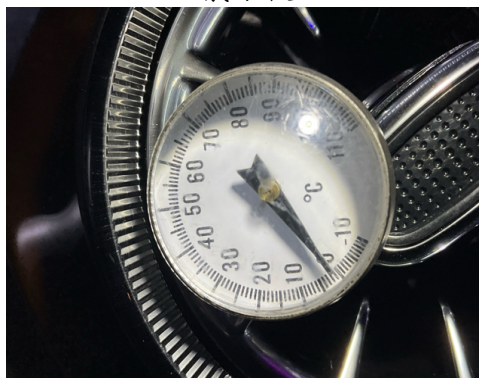
空調溫度

| 5. 前空調風速開關各段風速 | 正常 | 6. 前空調冷氣作動中央出風口溫度 | 5°C |
