認證編號 CPF5645025B047

## 車輛資料 Vehicle Information

## 車輛認證總結報告 Vehicle Inspection Findings

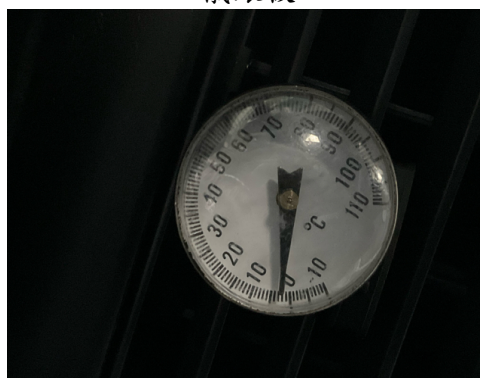
空調溫度

| 5. 前空調風速開關各段風速 | 正常 | 6. 前空調冷氣作動中央出風口溫度 | 5°C |
