認證編號 CPF5645025B049

## 車輛資料 Vehicle Information

## 車輛認證總結報告 Vehicle Inspection Findings

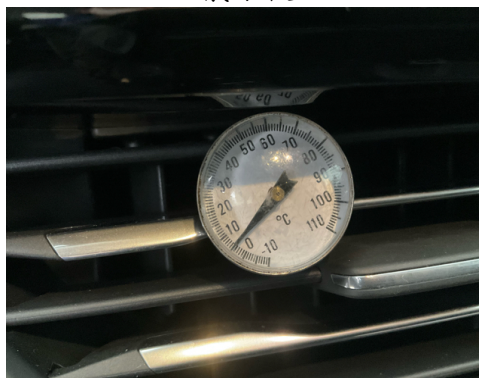
空調溫度

| 5. 前空調風速開關各段風速 | 正常 | 6. 前空調冷氣作動中央出風口溫度 | 5°C |
