認證編號 CPF5645025B051

## 車輛資料 Vehicle Information

## 車輛認證總結報告 Vehicle Inspection Findings

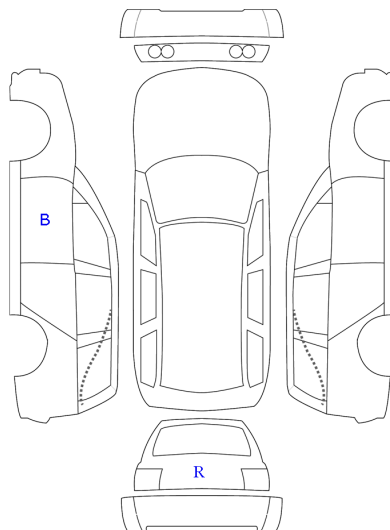
車體外觀圖

本車引擎號碼無異常。 **S** 鈑件鏽蝕、斑剝或鏽穿  
本車車身號碼無異常。 **B** 受損面積約一個拳頭(含)以上  
本車輛無泡水跡象，有滲水跡 **R** 鈑件校正痕跡象。  
本車體骨架結構無修復跡象。 **X** 更換

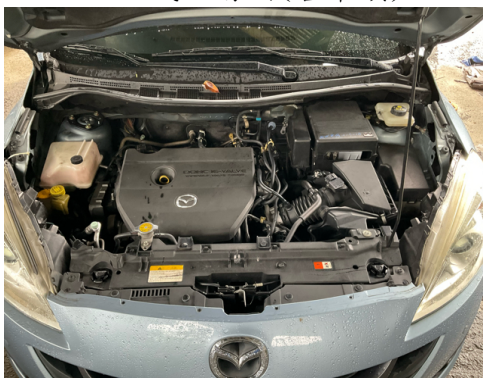
引擎室

| 5. 外觀有無漏油/水跡象 | 異常 | 6. 運轉時有無抖動或異常聲響 | 正常 |

| 5. 外觀有無漏油跡象 | 異常 | 6. 變速箱油量、油質是否正常 | 正常 |
