認證編號 CPF5645025B054

## 車輛資料 Vehicle Information

## 車輛認證總結報告 Vehicle Inspection Findings

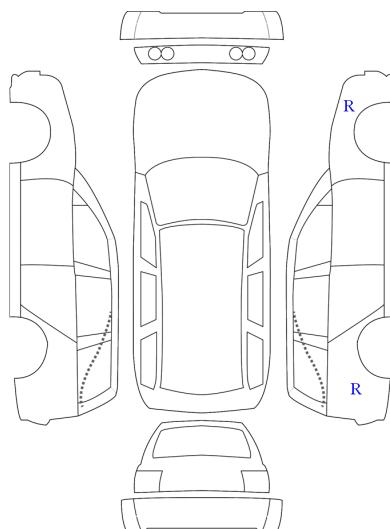
車體外觀圖

本車輛無泡水跡象。

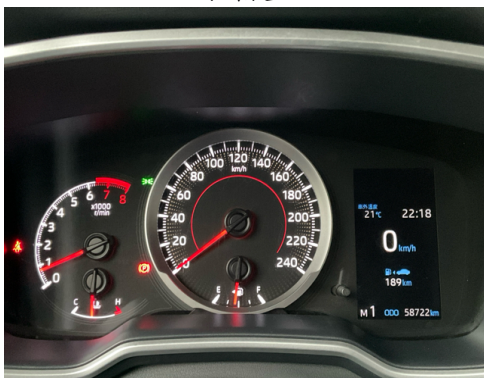
| 現況實車里程 Mileage<br>(僅揭露，不具保證效力) | 58,722 |

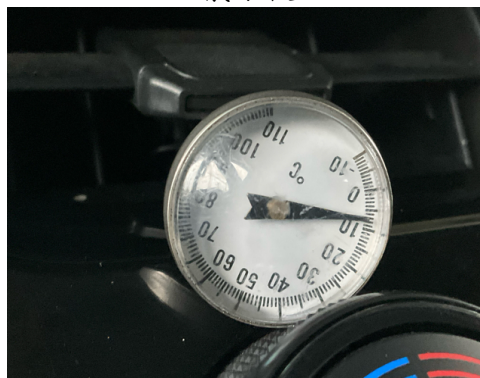
空調溫度

| 5. 前空調風速開關各段風速 | 正常 | 6. 前空調冷氣作動中央出風口溫度 | 7°C |
