認證編號 CPF5645025B057

## 車輛資料 Vehicle Information

## 車輛認證總結報告 Vehicle Inspection Findings

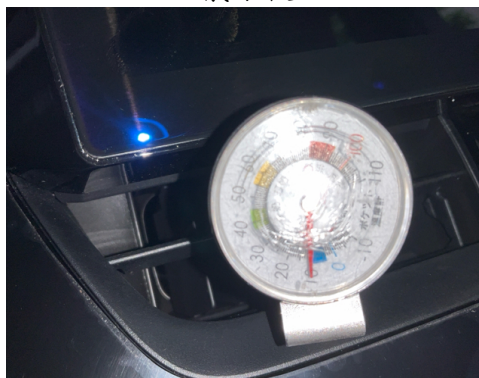
空調溫度

| 5. 前空調風速開關各段風速 | 正常 | 6. 前空調冷氣作動中央出風口溫度 | 10°C |
