# YES 車輛認證書

認證編號 CPF5645025B059

| 廠牌 Make | TOYOTA |
| 車型 Model | ALTIS |

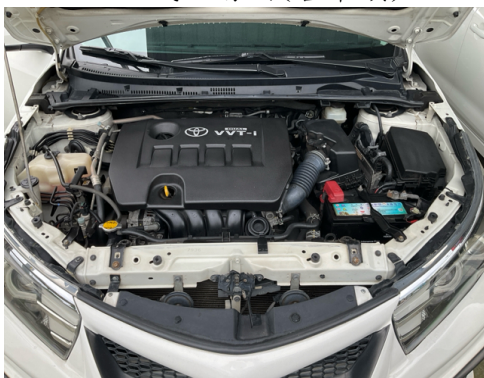
引擎室

| 5. 外觀有無漏油/水跡象 | 異常 | 6. 運轉時有無抖動或異常聲響 | 正常 |

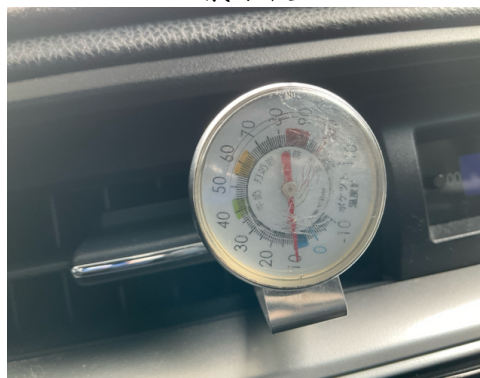
空調溫度

| 5. 前空調風速開關各段風速 | 正常 | 6. 前空調冷氣作動中央出風口溫度 | 10°C |
