# YES 車輛認證書

認證編號 CPF5645025B060

| 廠牌 Make | LEXUS |
| 車型 Model | IS |

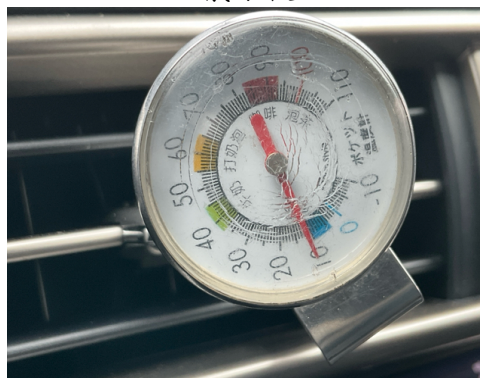
空調溫度

| 5. 前空調風速開關各段風速 | 正常 | 6. 前空調冷氣作動中央出風口溫度 | 10°C |
