# YES 車輛認證書

認證編號 CPF5645025B076

| 廠牌 Make | VW |
| 車型 Model | GOLF |

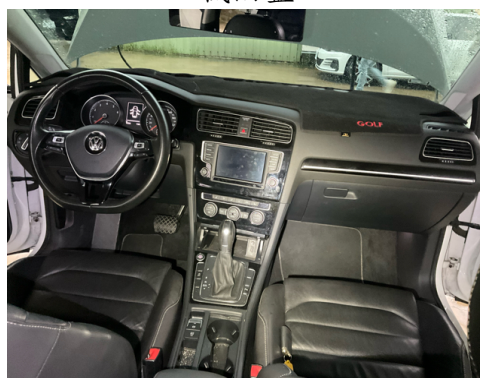
儀錶板

| 3. 警告指示燈有無異常作動 | 異常 | 4. 機油油量、油質有無異常 | 正常 |

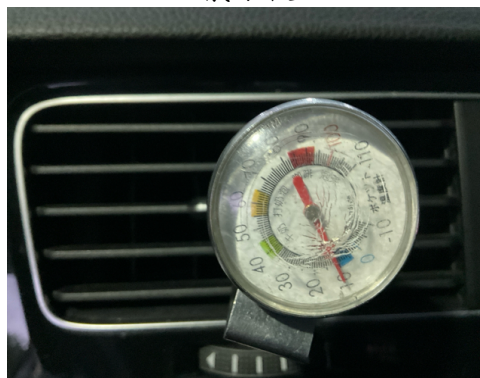
空調溫度

| 5. 前空調風速開關各段風速 | 正常 | 6. 前空調冷氣作動中央出風口溫度 | 10°C |
