認證編號 CPF5645025B090

## 車輛資料 Vehicle Information

## 車輛認證總結報告 Vehicle Inspection Findings

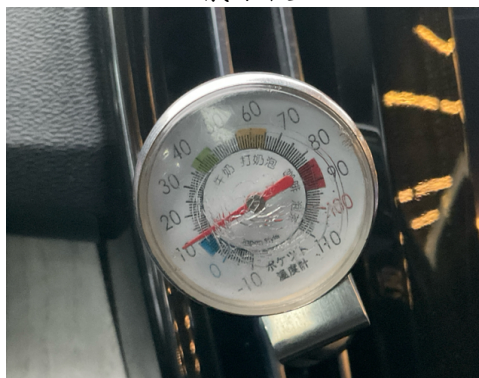
空調溫度

| 5. 前空調風速開關各段風速 | 正常 | 6. 前空調冷氣作動中央出風口溫度 | 10°C |
