認證編號 CPF5645025B092

## 車輛資料 Vehicle Information

## 車輛認證總結報告 Vehicle Inspection Findings

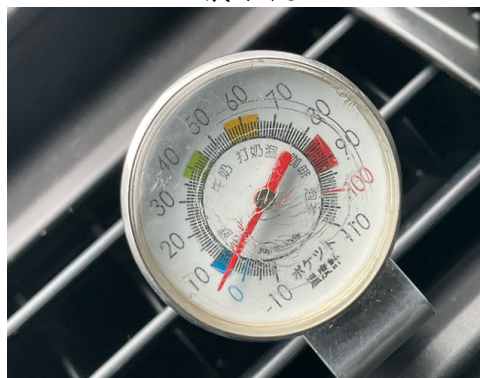
空調溫度

| 5. 前空調風速開關各段風速 | 正常 | 6. 前空調冷氣作動中央出風口溫度 | 5°C |
