認證編號 CPF5645025B093

## 車輛資料 Vehicle Information

| 車型 Model | ALTIS |

## 車輛認證總結報告 Vehicle Inspection Findings

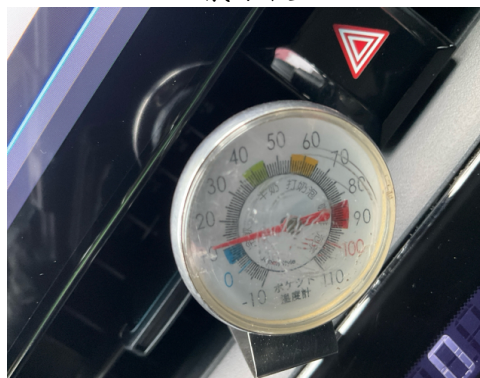
空調溫度

| 5. 前空調風速開關各段風速 | 正常 | 6. 前空調冷氣作動中央出風口溫度 | 10°C |
