# YES 車輛認證書

認證編號 CPF5645025B095

| 廠牌 Make | TOYOTA |
| 車型 Model | YARIS |

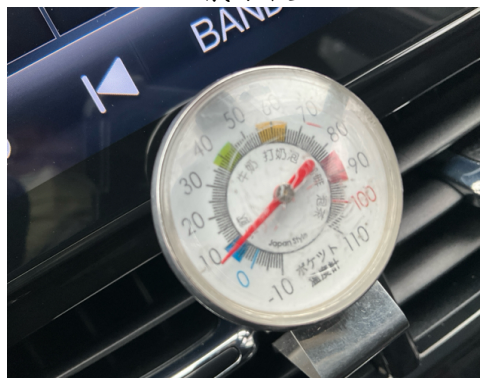
空調溫度

| 5. 前空調風速開關各段風速 | 正常 | 6. 前空調冷氣作動中央出風口溫度 | 8°C |
