# YES 車輛認證書

認證編號 CPF5645025B096

| 廠牌 Make | TOYOTA |
| 車型 Model | SIENTA |

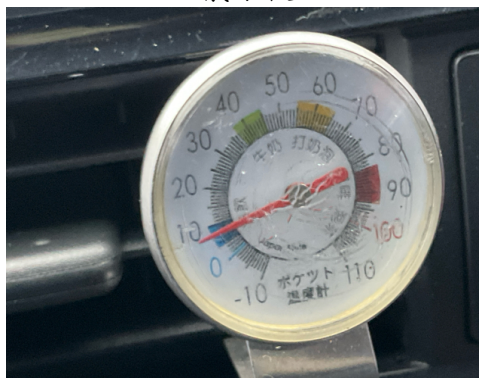
空調溫度

| 5. 前空調風速開關各段風速 | 正常 | 6. 前空調冷氣作動中央出風口溫度 | 10°C |
