認證編號 CPF5645025B097

## 車輛資料 Vehicle Information

## 車輛認證總結報告 Vehicle Inspection Findings

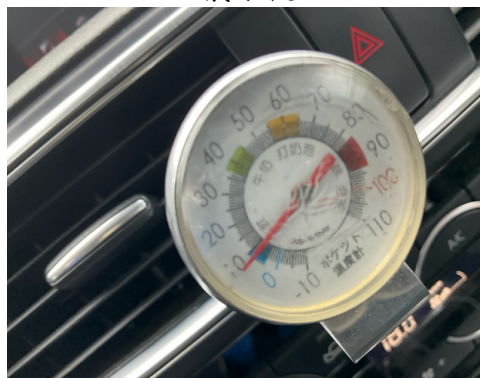
空調溫度

| 5. 前空調風速開關各段風速 | 正常 | 6. 前空調冷氣作動中央出風口溫度 | 10°C |
