# YES 車輛認證書

認證編號 CPF5645025B098

| 車型 Model | VIOS |
| 年份 Year | 2019/12 |

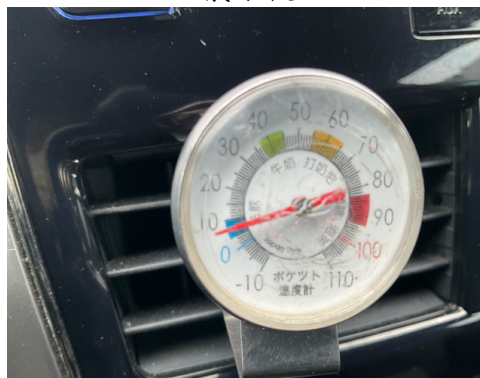
空調溫度

| 5. 前空調風速開關各段風速 | 正常 | 6. 前空調冷氣作動中央出風口溫度 | 7°C |
