認證編號 CPF5645025B099

## 車輛資料 Vehicle Information

## 車輛認證總結報告 Vehicle Inspection Findings

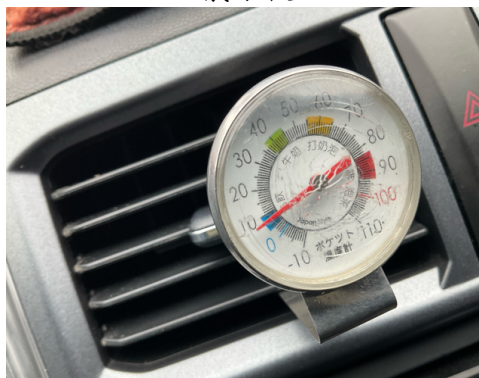
空調溫度

| 5. 前空調風速開關各段風速 | 正常 | 6. 前空調冷氣作動中央出風口溫度 | 7°C |
