認證編號 CPF5645025B107

## 車輛資料 Vehicle Information

| 車型 Model | MAZDA3 |

## 車輛認證總結報告 Vehicle Inspection Findings

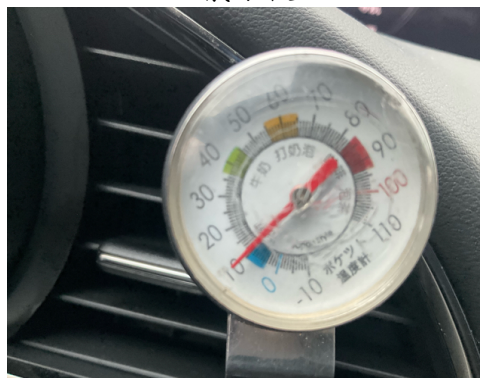
空調溫度

| 5. 前空調風速開關各段風速 | 正常 | 6. 前空調冷氣作動中央出風口溫度 | 10°C |
