認證編號 CPF5645025B113

## 車輛資料 Vehicle Information

## 車輛認證總結報告 Vehicle Inspection Findings

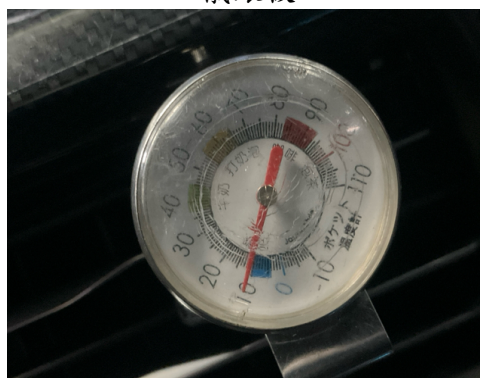
空調溫度

| 5. 前空調風速開關各段風速 | 正常 | 6. 前空調冷氣作動中央出風口溫度 | 10°C |
