# YES 車輛認證書

認證編號 CPF5645025B117

| 車型 Model | SUPER SENTRA |

## 車輛認證總結報告 Vehicle Inspection Findings

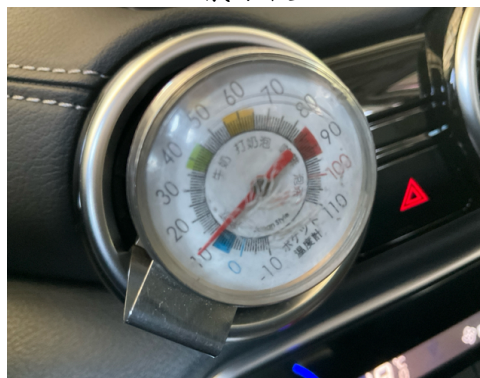
空調溫度

| 5. 前空調風速開關各段風速 | 正常 | 6. 前空調冷氣作動中央出風口溫度 | 10°C |
