# YES 車輛認證書

認證編號 CPF5645025B119

| 廠牌 Make | MITSUBISHI |
| 車型 Model | LANCER |

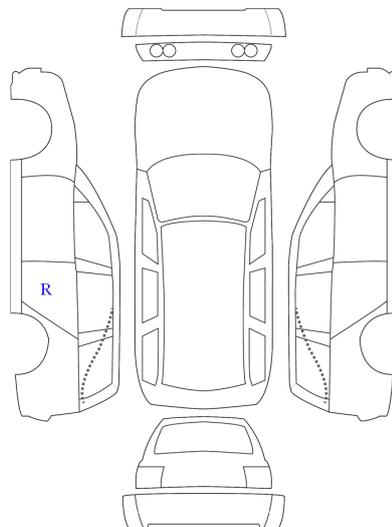
車體外觀圖

本車引擎號碼無異常。 **S** 鈹件鏽蝕、斑剝或鏽穿  
本車車身號碼無異常。 **B** 受損面積約一個拳頭(含)以上  
本車輛無泡水跡象。 **R** 鈹件校正痕跡  
本車體骨架結構無修復跡象。 **X** 更換

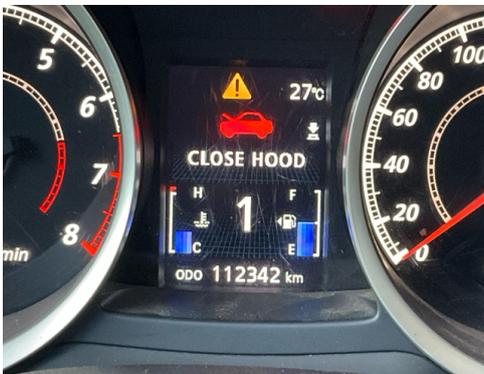
| 現況實車里程 Mileage<br>(僅揭露, 不具保證效力) | 112,342 |

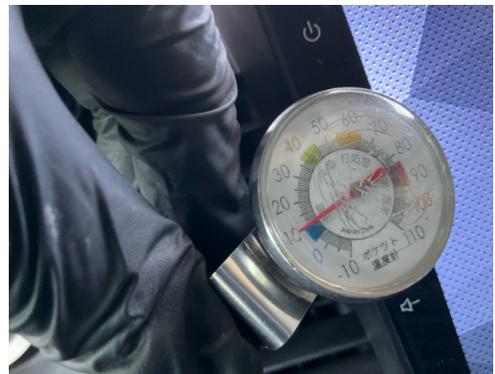
空調溫度

| 1. 檢查室外氣溫 | 27°C | 2. 後空調冷氣作動中央出風口溫度 | 無此項目 |
| 5. 前空調風速開關各段風速 | 正常 | 6. 前空調冷氣作動中央出風口溫度 | 10°C |
