認證編號 CPF5645025B120

## 車輛資料 Vehicle Information

| 車型 Model | ZINGER |

## 車輛認證總結報告 Vehicle Inspection Findings

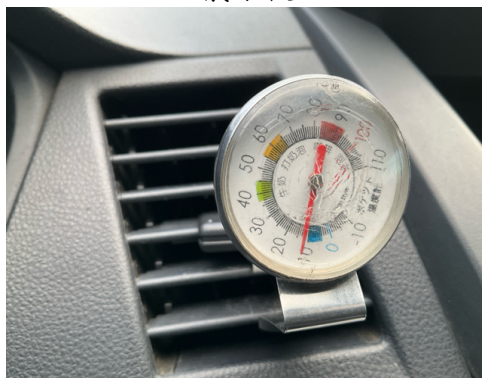
空調溫度

| 1. 檢查室外氣溫 | 25°C | 2. 後空調冷氣作動中央出風口溫度 | 15°C |
| 5. 前空調風速開關各段風速 | 正常 | 6. 前空調冷氣作動中央出風口溫度 | 10°C |
