# YES 車輛認證書

受檢測車輛通過YES認證鑑定標準  
This vehicle has passed the YES Evaluation Standard

認證編號 CPF5645025B123

| 車型 Model | SUPER SENTRA |

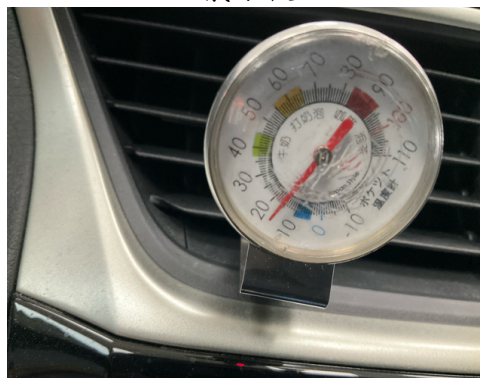
空調溫度

| 5. 前空調風速開關各段風速 | 正常 | 6. 前空調冷氣作動中央出風口溫度 | 15°C |
