# YES 車輛認證書

認證編號 CPF5645025B127

| 廠牌 Make | FORD |
| 車型 Model | FOCUS |

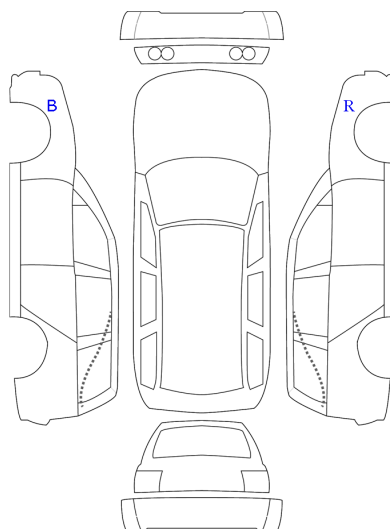
車體外觀圖

本車引擎號碼無異常。

本車車身號碼無異常。

本車輛無泡水跡象。

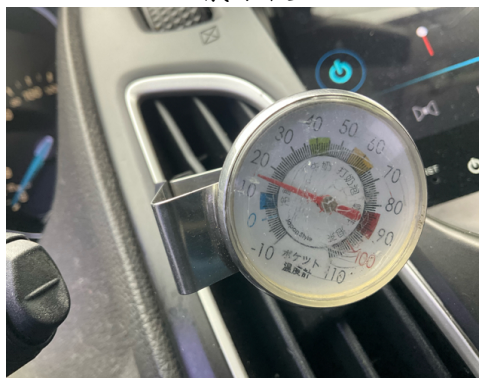
空調溫度

| 5. 前空調風速開關各段風速 | 正常 | 6. 前空調冷氣作動中央出風口溫度 | 15°C |
